**La.Sp.ed. tirreno s.r.l.**

### RISULTATI PROVE RETE CARBON TEX 570 sabbiata (6 yarn)

## RISULTATI PROVE DI DISTACCO DAL SUPPORTO DI CALCESTRUZZO DI

### CARBON TEX 570 sabbbiata (5 yarn) + AQUA

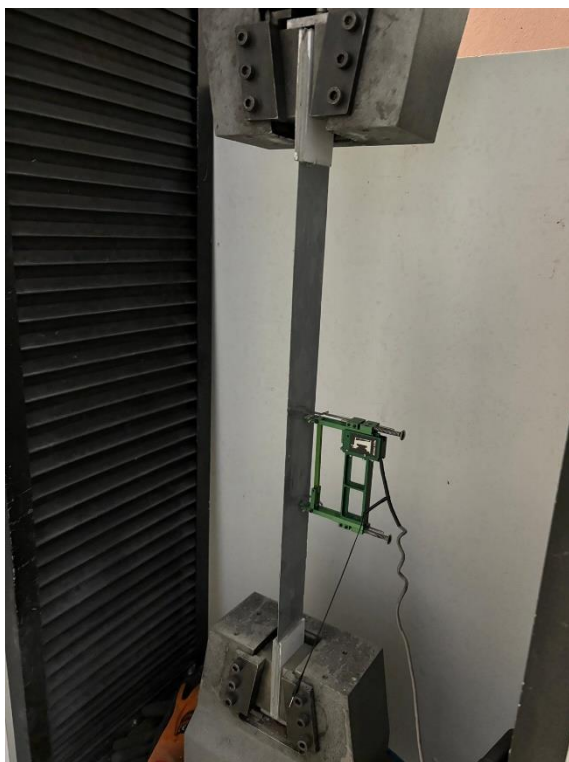
**Figura 1: Un provino di rete CT570 sabbiata strato prima della prova di trazione**

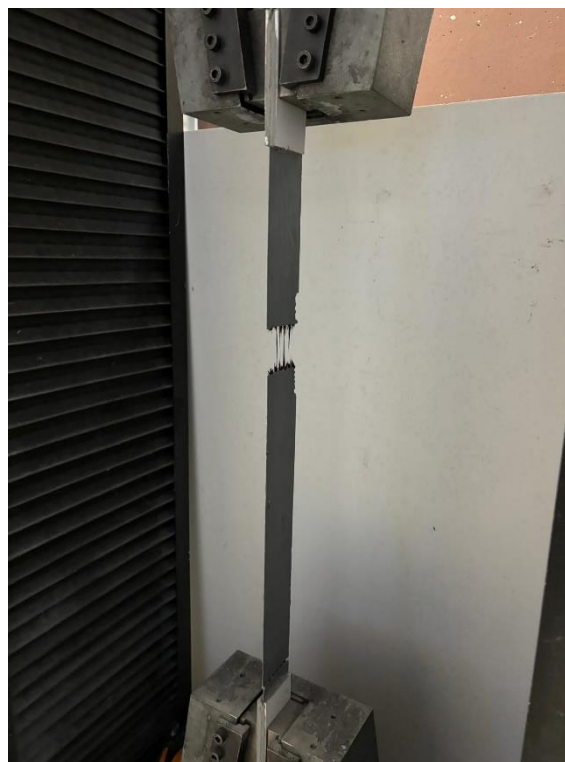
**Figura 2: Modalità di rottura di un provino di rete CT570 sabbiata strato dopo la prova di trazione**

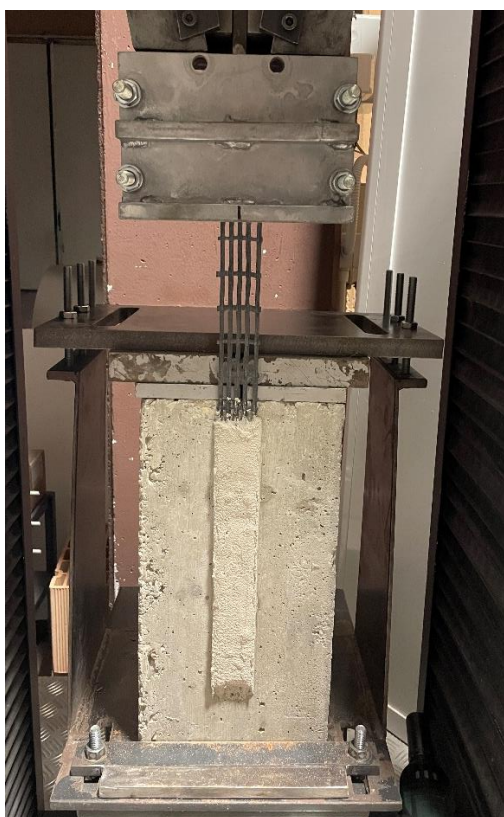
Figura 3: Un provino di FRCM\_ CT570 sabbbiata in singolo strato prima della prova di distacco su supporto di calcestruzzo

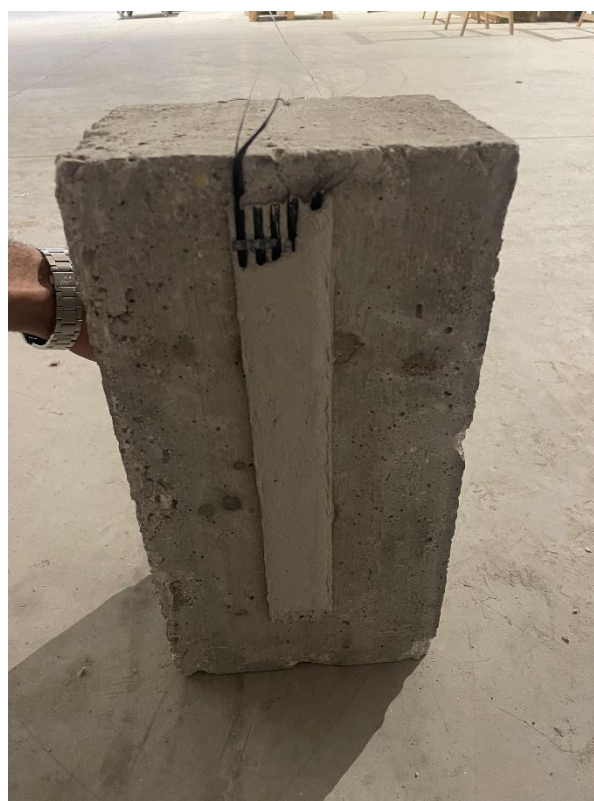
Figura 4: Modalità di rottura di un provino di FRCM\_ CT570 sabbbiata in singolo strato dopo la prova di distacco su supporto di calcestruzzo
